費用対効果で選ぶ冷却水の汚れ対策

ボール式熱交換器自動洗浄装置

導入事例紹介：400台以上の冷凍機に対して実績があります

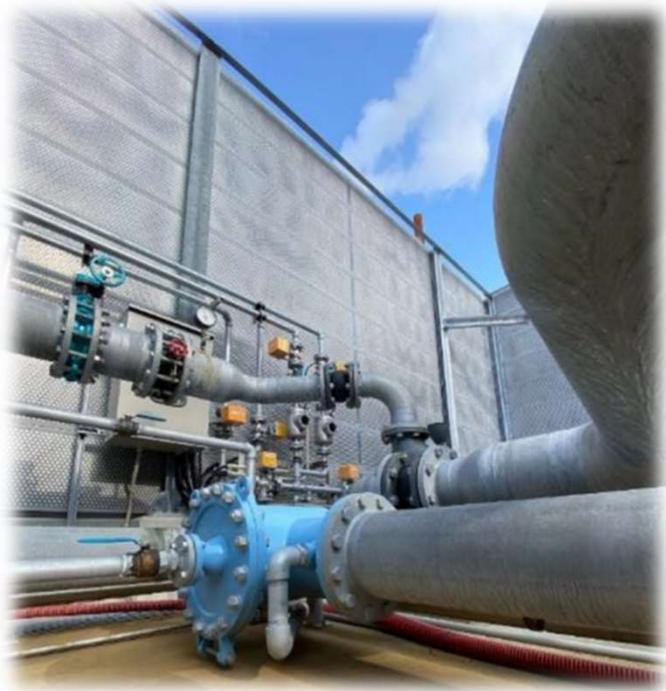
◆ バイナリー発電機凝縮器用

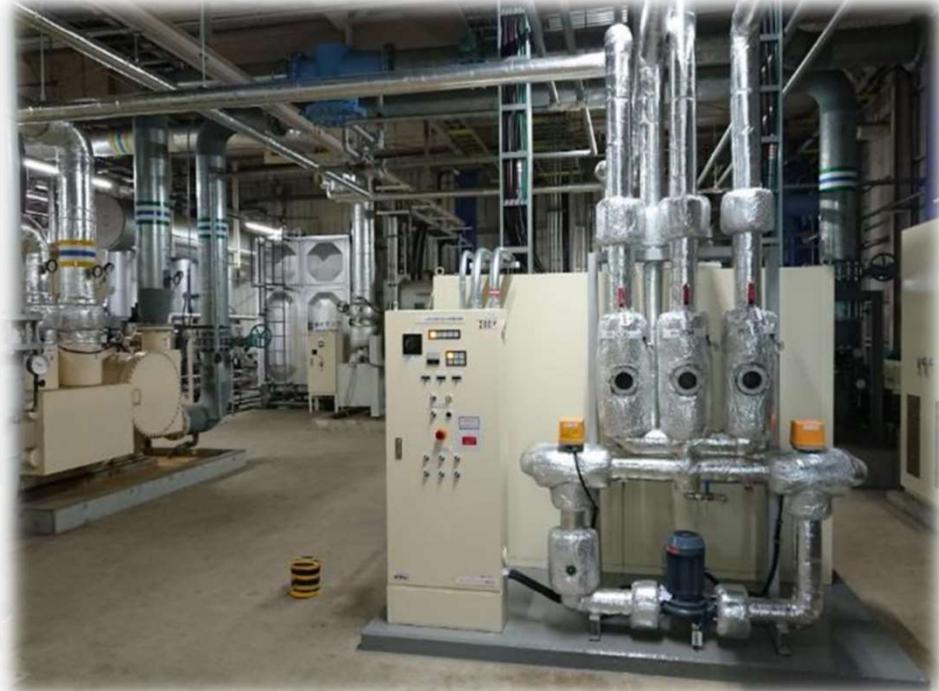
◆ 冷凍機蒸発器用

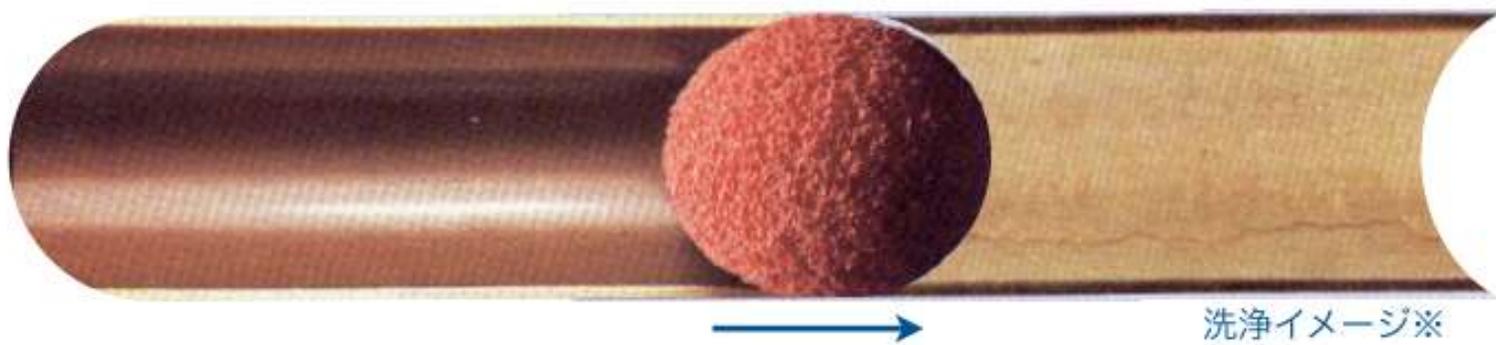
ボールクリーニング装置の特長：冷凍機の運転中に洗浄します

伝熱管が汚れる前に洗浄を行います

- 一般的な洗浄：冷凍機の停止中に洗浄します

従来の洗浄は汚れた伝熱管を綺麗にするために行います

洗浄直後しか効率を最大限活かすことが出来ません

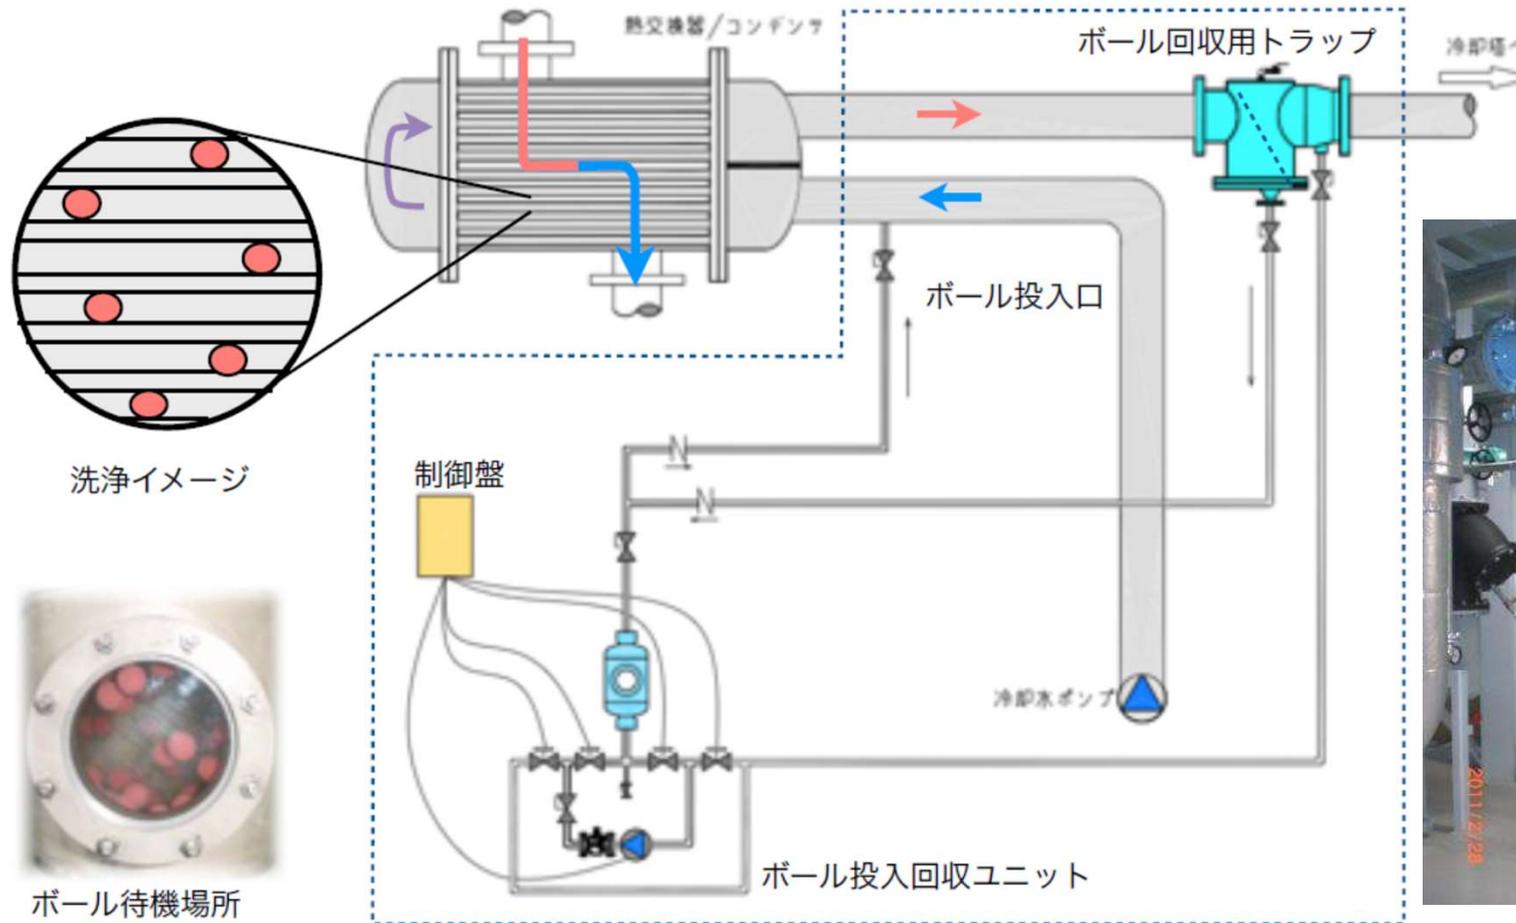
ボール式熱交換器自動洗浄装置とは

洗浄用ボールを冷却水の流れを利用して伝熱管を拭き掃除します

- 洗浄ボールはボール投入回収ユニットにて待機します
- 洗浄時のみ洗浄ボールがお客様の設備へと投入されます
- 1回の洗浄は約2分程度で完了します
- 推奨洗浄周期：30分毎（24時間稼働の場合1日に約40回洗浄を実施します）

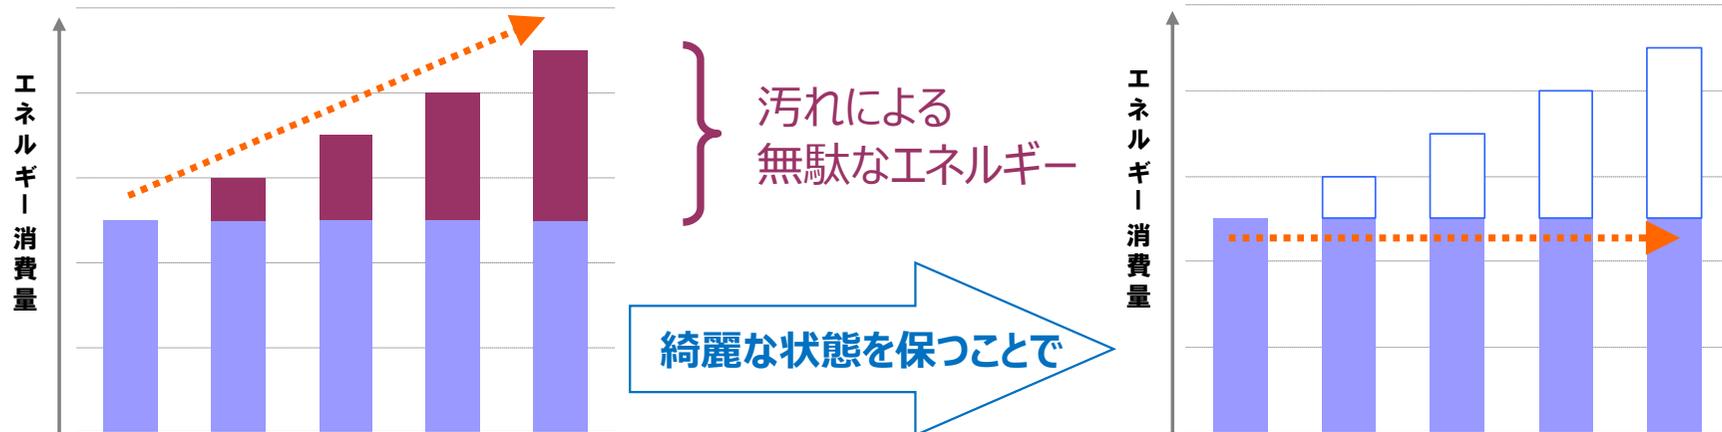
① 汚れによる効率低下を予防し冷凍機的能力を最大限活用します

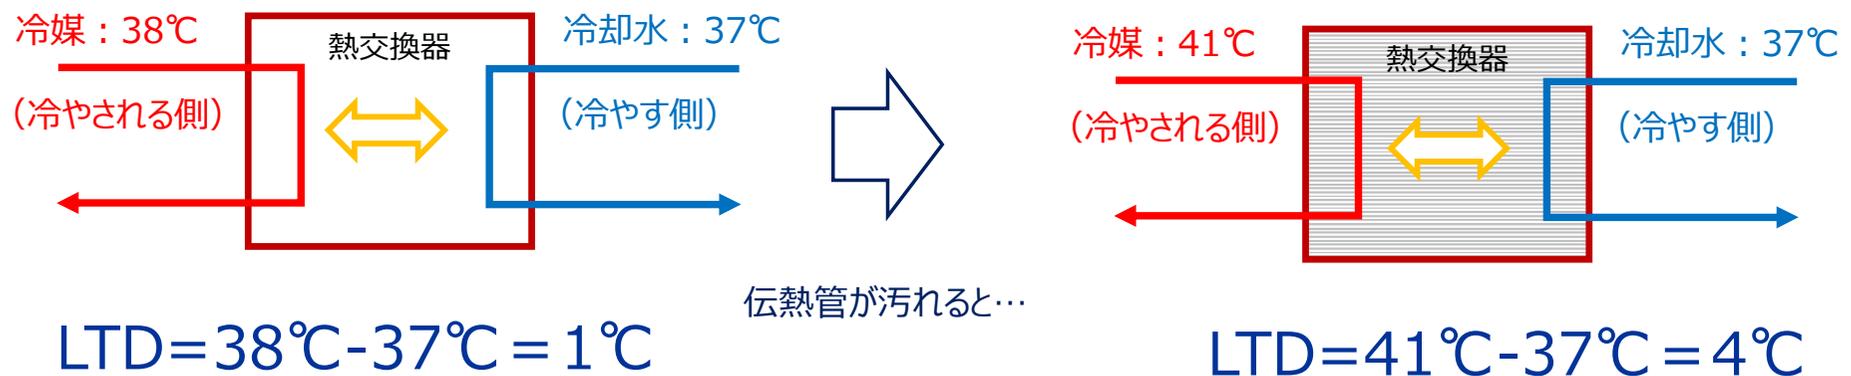
Leaving Temperature Differenceの略で、冷媒凝縮温度と冷却水の出口温度との温度差によって算出され、アプローチ温度とも言われます。冷凍機メーカーでも活用されている一般的な指標です

熱効率が低下することでLTDが拡大傾向となります

LTDは凝縮器の効率を計る指標の一つです。伝熱管に汚れてくるとLTDは上昇傾向となります。導入後において**LTDに上昇傾向がなく維持されているかどうか**を確認いたします。

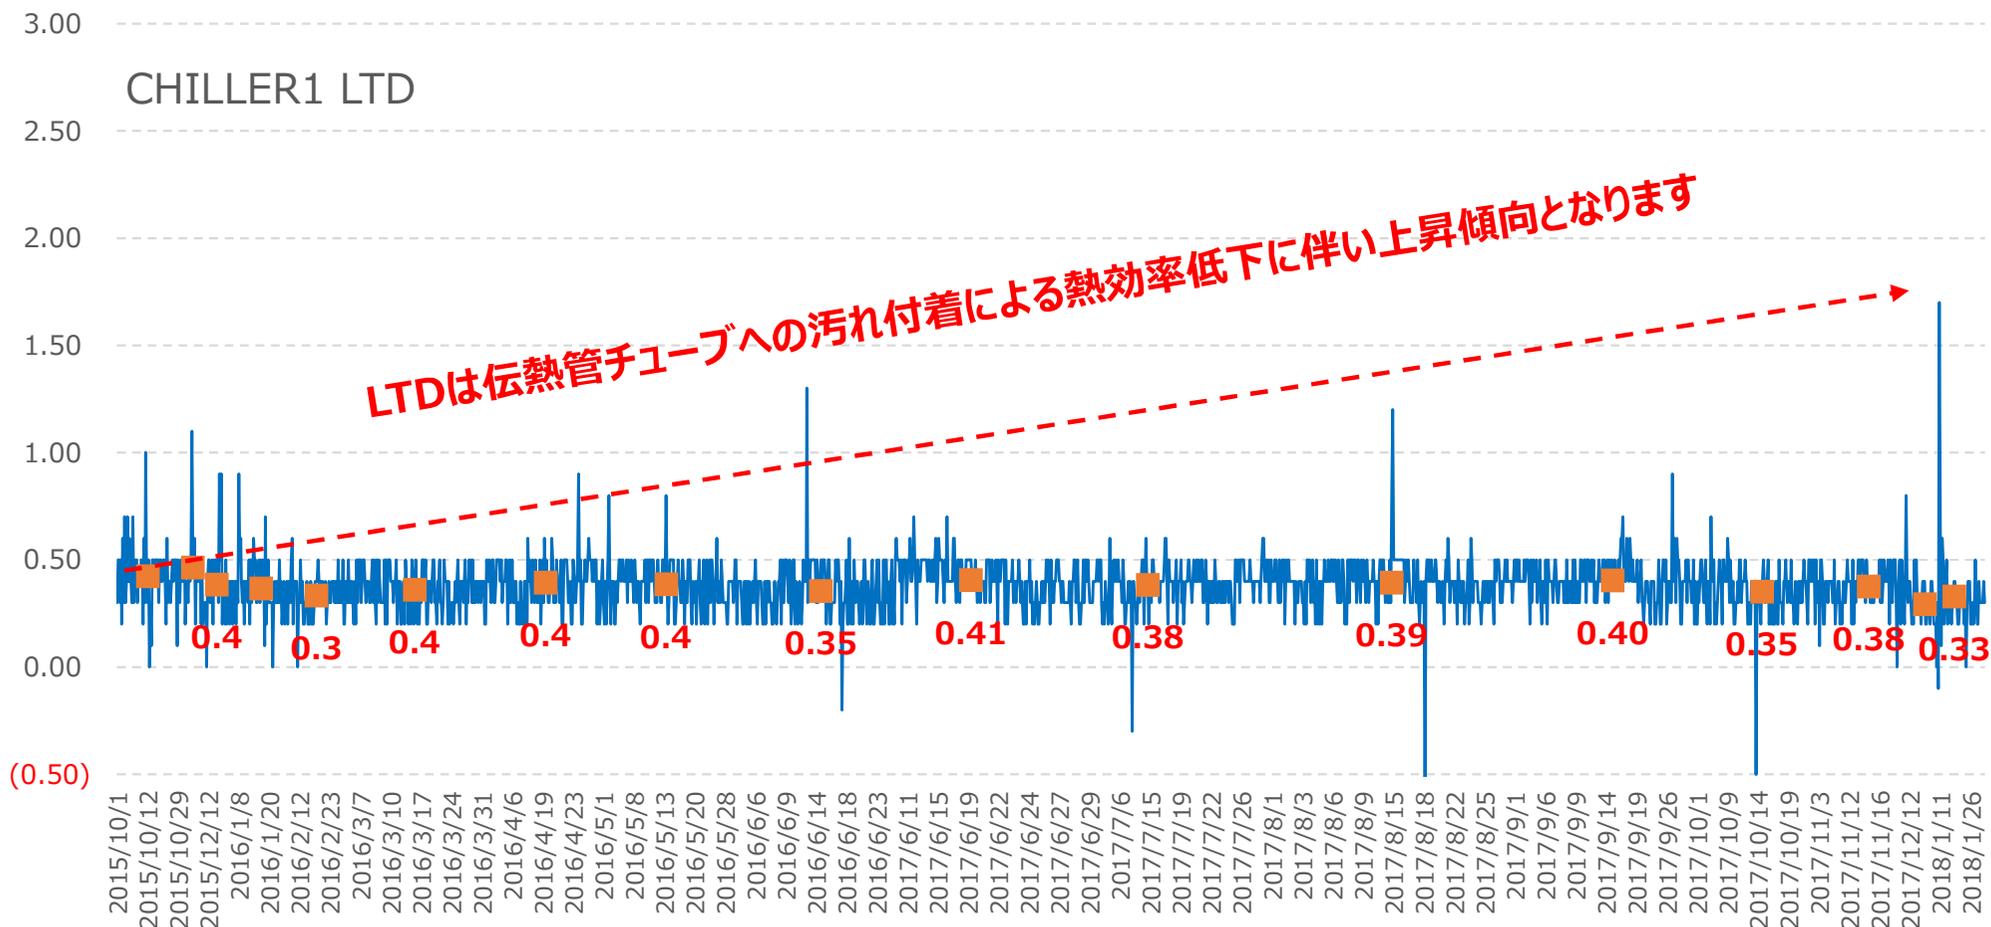
導入後のLTD評価：H社（塗装ブース空調用冷凍機）

- 2015年10月の運用開始から4シーズン目を迎えています
- LTDは0.5℃以下で推移しており非常に良好な状態であることがわかります
- チューブ洗浄は不要との判断のもと一度も実施されておられません（2018年10月時点）

結論：凝縮器における熱効率は最高の状態を維持できています

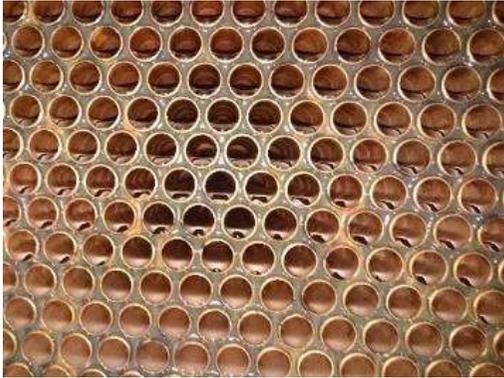
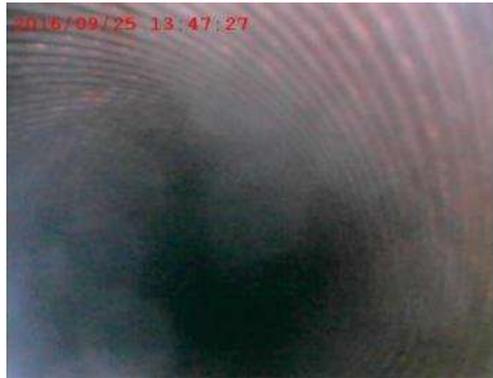
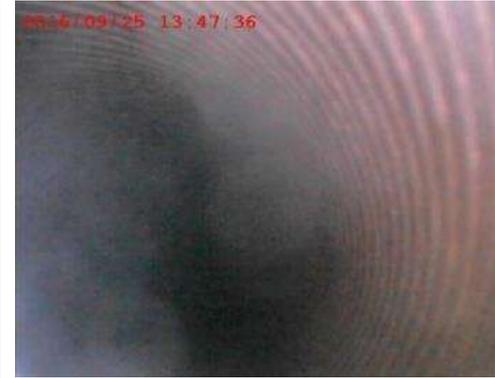
1パス目

運用開始から約1年経過した2016年9月末にファイバースコープによる内部確認を実施致しました

- 内部確認した全ての伝熱管において銅管の地肌が綺麗に目視できる状態でした
- 伝熱管内部への洗浄ボールの詰まりは一つも確認されませんでした

結論：チューブ洗浄は不要と判断されました
